「非常用ディーゼル発電機 C号機No.8シリンダびび割れ」(作業要領書の記載内容確認状況)時系列

# 事象発生の推定メカニズム

# No.8 シリンダライナーひび割れ事象の解析によるメカニズムの検証結果

## 再発防止対策整理表

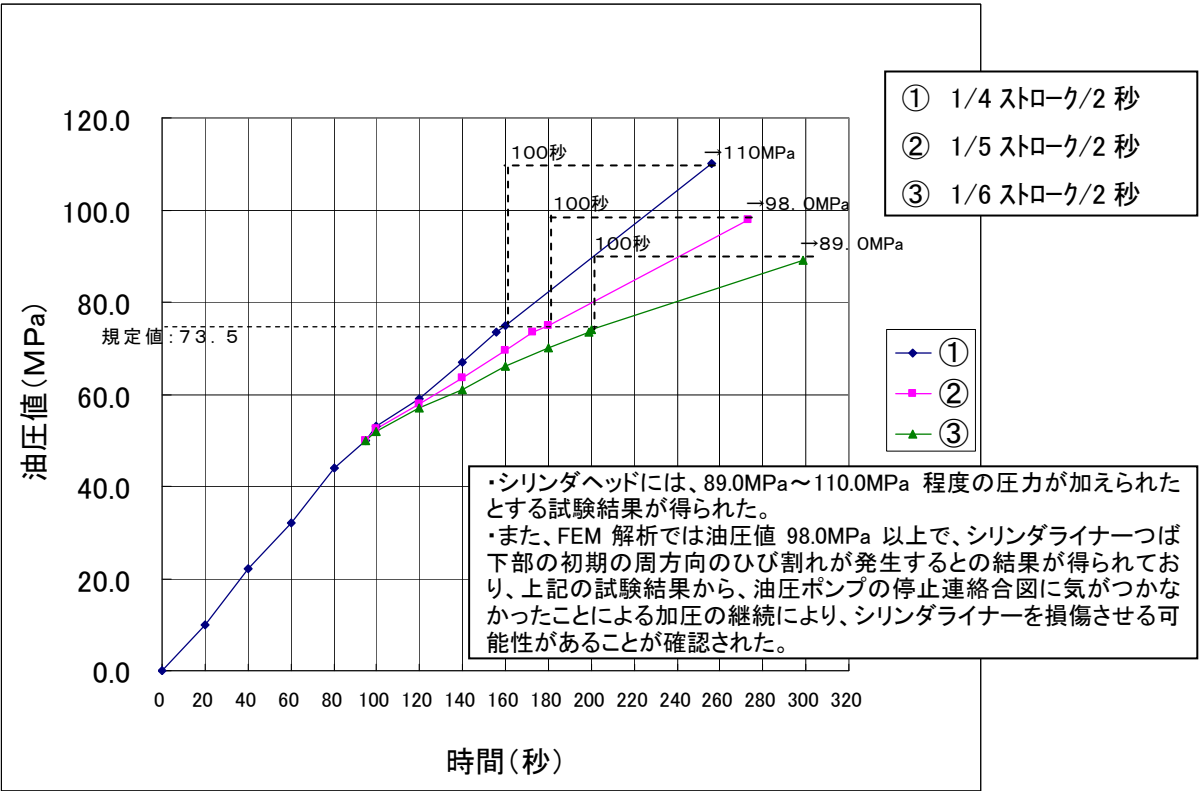
図 過大圧値(油圧値)の検証試験結果

1回目	2回目	3回目	平均
確認時間(秒)	89	95	106	97
・ナットが緩む時点(規定油圧:73.5MPa)～油圧ポンプ停止までの加圧が継続された所要時間は、平均 97 秒であることが確認された。 ・油圧値の検証に用いる所要時間は、上記 97 秒に油圧ポンプの操作及びび操作時間のバラツキを考慮し、100 秒とする。

聞き取り調査結果及び現場の再現結果のまとめ

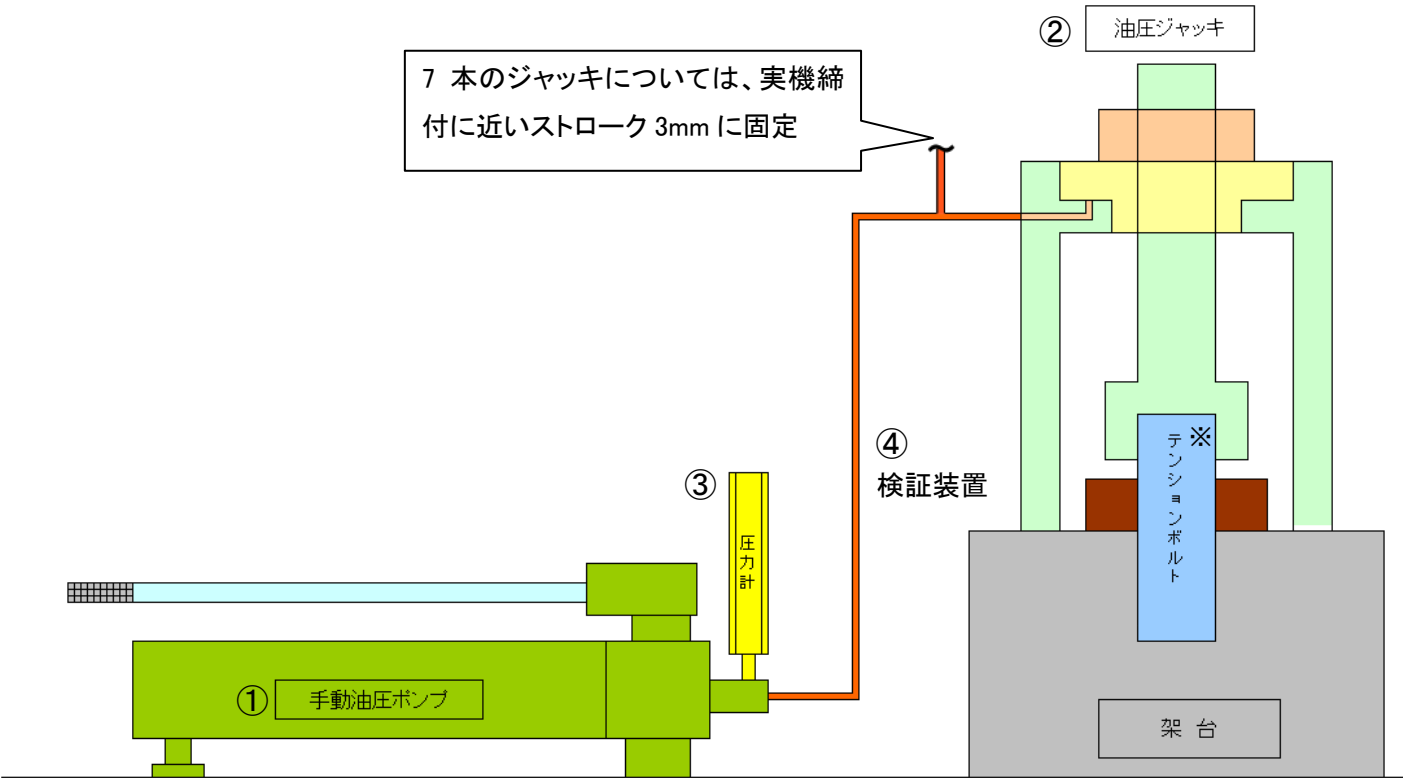
図 検証装置概略

※:メーカ保管品を切断して、架台に取付けた。

①～③については、もんじゅの分解作業で使用するもので実施。

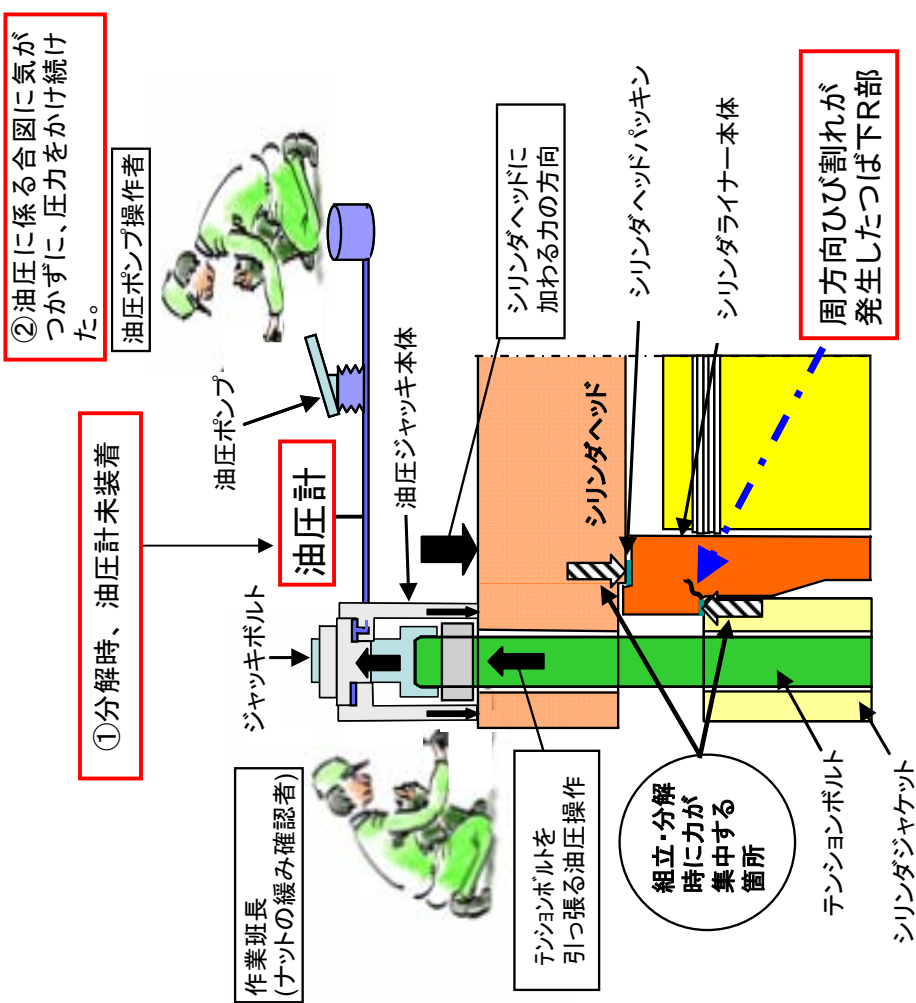
シリンダ部断面概要図 概略図

・ シリンダライナーの取り外し作業について、作業要領書に油圧ジャッキ、油圧計の取り扱いが明確でなかったため、油圧管理を適切に行うことができなかった。  
 このため、実際の作業では、油圧計を取り付けずに作業を行い、作業者間の油圧に係る合図が遅れ、圧力をかけ続けたことから、シリンダライナー部に過大な応力がかかり、No. 8 シリンダライナーの最小破断応力を超えたため、つば下R部に初期の周方向のひび割れが発生した。

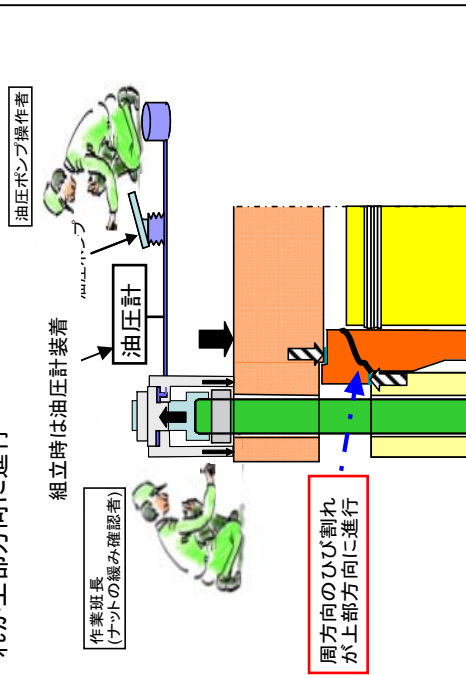
シリンダライナーつば下 R 部の周方向のひび割れが上方向に進む

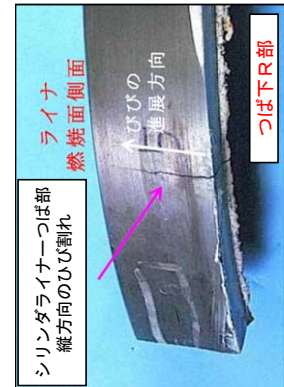
シリンダライナーつば部の縦方向のひび割れが発生（13本のうち6本が貫通）し、排ガスの漏えい確認された。

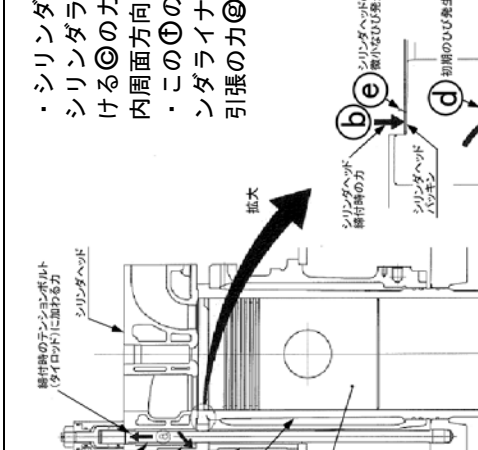
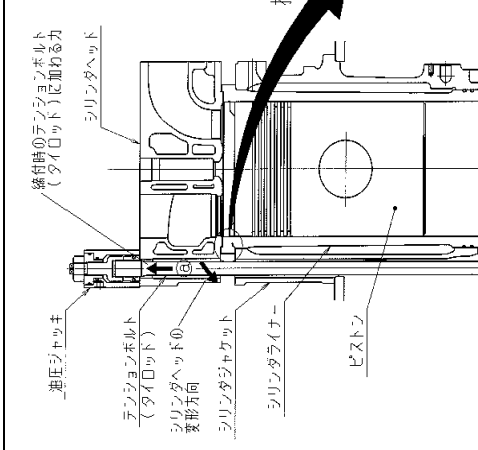
メカニズムの概略	周方向のひび割れ	縦方向のひび割れ
	<p>・ シリンダライナー上部に係る③の力とシリンダライナーの着座面に係る力を受ける④の力により、シリンダライナーが内周方向に曲げられる①が動く。</p> <p>・ この①の曲げ方向の力によって、シリンダライナーの着座面コーナー部位置に引張の力②が働きひびの発生となる。</p>

<p>・ シリンダライナー外周位置に縦方向のひび割れ</p> <p>・ 内側につば部が倒れる傾向が大きくなり、外側に円周方向の力が增大する。</p>
解析結果による応力分布図	<p>周方向のひび割れ 長さ 20mm</p>

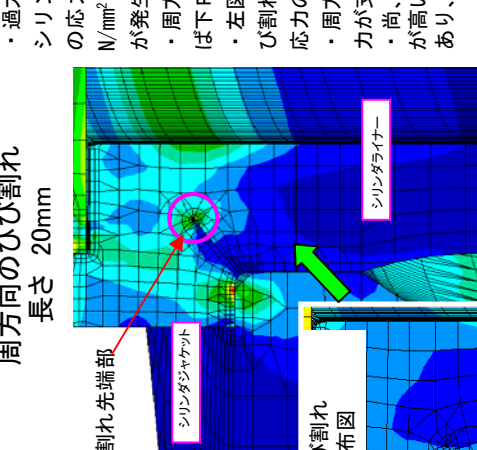
<p>初期ひび割れ 応力分布図</p> <p>149.8N/mm<sup>2</sup></p> <p>・ 過大締付け (油圧 110MPa 条件) によって、シリンダライナーつば下 R 部に 149.8N/mm<sup>2</sup> の応力が発生し、材料の最小破断応力 140 N/mm<sup>2</sup> を超えることから、周方向のひび割れが発生する。</p> <p>・ 周方向のひび割れは、シリンダライナーつば下 R 部から上部方向に進展する。</p> <p>・ 左図応力分布図からも、応力集中箇所がひび割れ先端部に移り、ひび先端部には引張応力の領域が存在している。</p> <p>・ 周方向のひび割れについては、組立時の応力が支配的である。</p> <p>・ 尚、シリンダライナーつば部着座面の応力が高い傾向にある箇所は、圧縮方向の応力であり、損傷に至るものではない。</p> <p>注：本応力分布図は、弾塑性解析により、応力の傾向を確認したものである。</p>	<p>周方向のひび割れ 貫通</p>

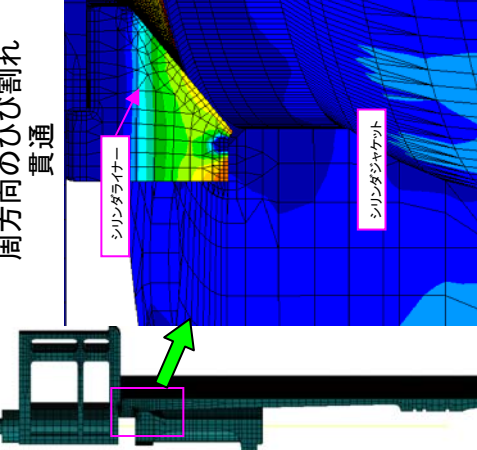
<p>・ 左図の応力分布は、シリンダライナーのつば部が欠落している極端な結果図であるが、つば部が内側に倒れる傾向である。</p> <p>・ つば下の外側の下部が応力が大きいい傾向にある。</p> <p>・ つば下面の全周に亘り、大きな円周方向応力が発生しており、つば下から縦方向のひび割れが発生する傾向にあることが見られる。</p> <p>注：本応力分布図は、弾塑性解析により、応力の傾向を確認したものである。</p>

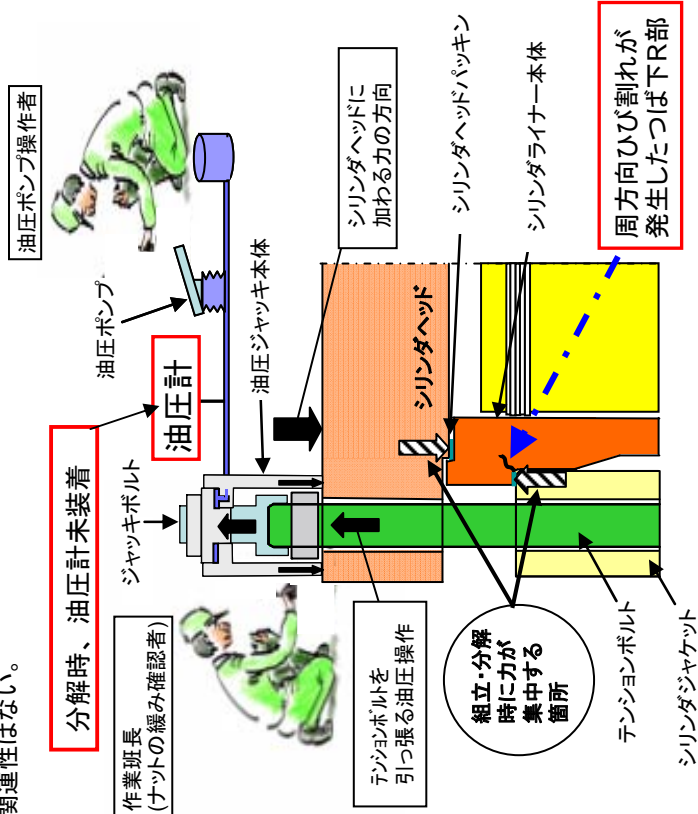
シリンダ断面概要図(拡大図)

このため、実際の作業では、油圧計を取り付けずに作業を行い、作業者間の油圧に係る合図が遅れ、圧力をかけ続けたことから、シリンダライナー部に過大な応力がかかり、No.8 シリンダライナーの最小破断応力を超えたため、つば下 R 部に初期の周方向のひび割れが発生した。

・調査の過程で一部のシリダライナーの引張強さの低下\*が確認された原因は、シリダライナー製造会社の製造時に、原材料へ鉛が混入したことにより、鑄造過程でウイドマンスデッテン黒鉛が発生したことであることを確認した。

今回のシリンドライナーのひび割れは、今回のように油圧計を取り付けず作業を行い、主圧力を掛けすぎた場合、材料強度の低下には関係なく発生する可能性があることから互いの関連性はない。

組織観察の結果、黒鉛形状の異常（ウイドマンステッテン黒鉛）が確認された。この組織は、ごく微量のPbが混入した場合に発生する組織形態で引張強さの低下が生じる。

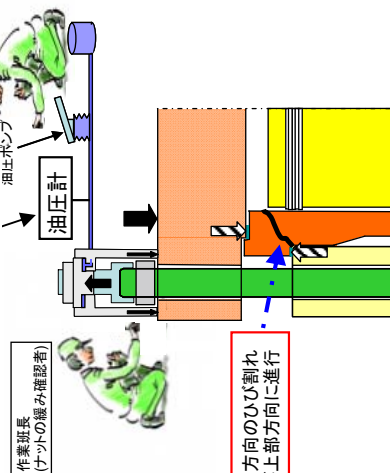
シリンダライナーつば下 R 部の周方向のひび割れが上部方向に進行

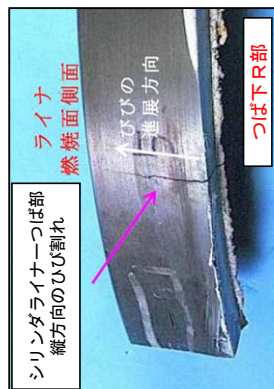
シリンドライナー一つば部の縦方向の  
ひび割れが発生（13本のうち6本が貫  
通）し、排ガスの漏えいが確認された。

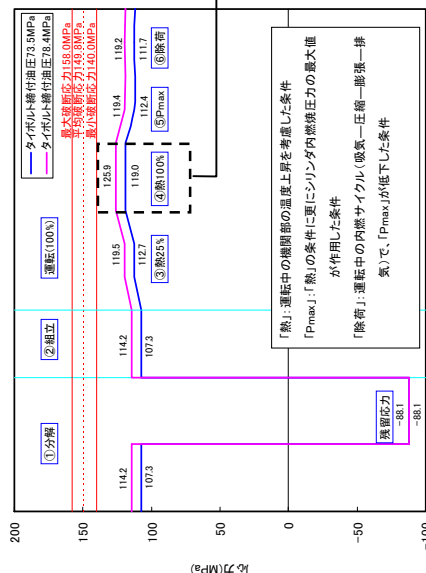
No. 8 シリンダライナーの100%負荷運転時の応力解析結果

分解・組立時の油圧  
操作が適切に行われて  
いれば、100%負荷運転  
時に発生する応力は  
125.9MPa (N/mm<sup>2</sup>) であ  
り、最小破断応力  
140.0MPa (N/mm<sup>2</sup>) 以下  
であることが、応力解  
析結果から得られた。

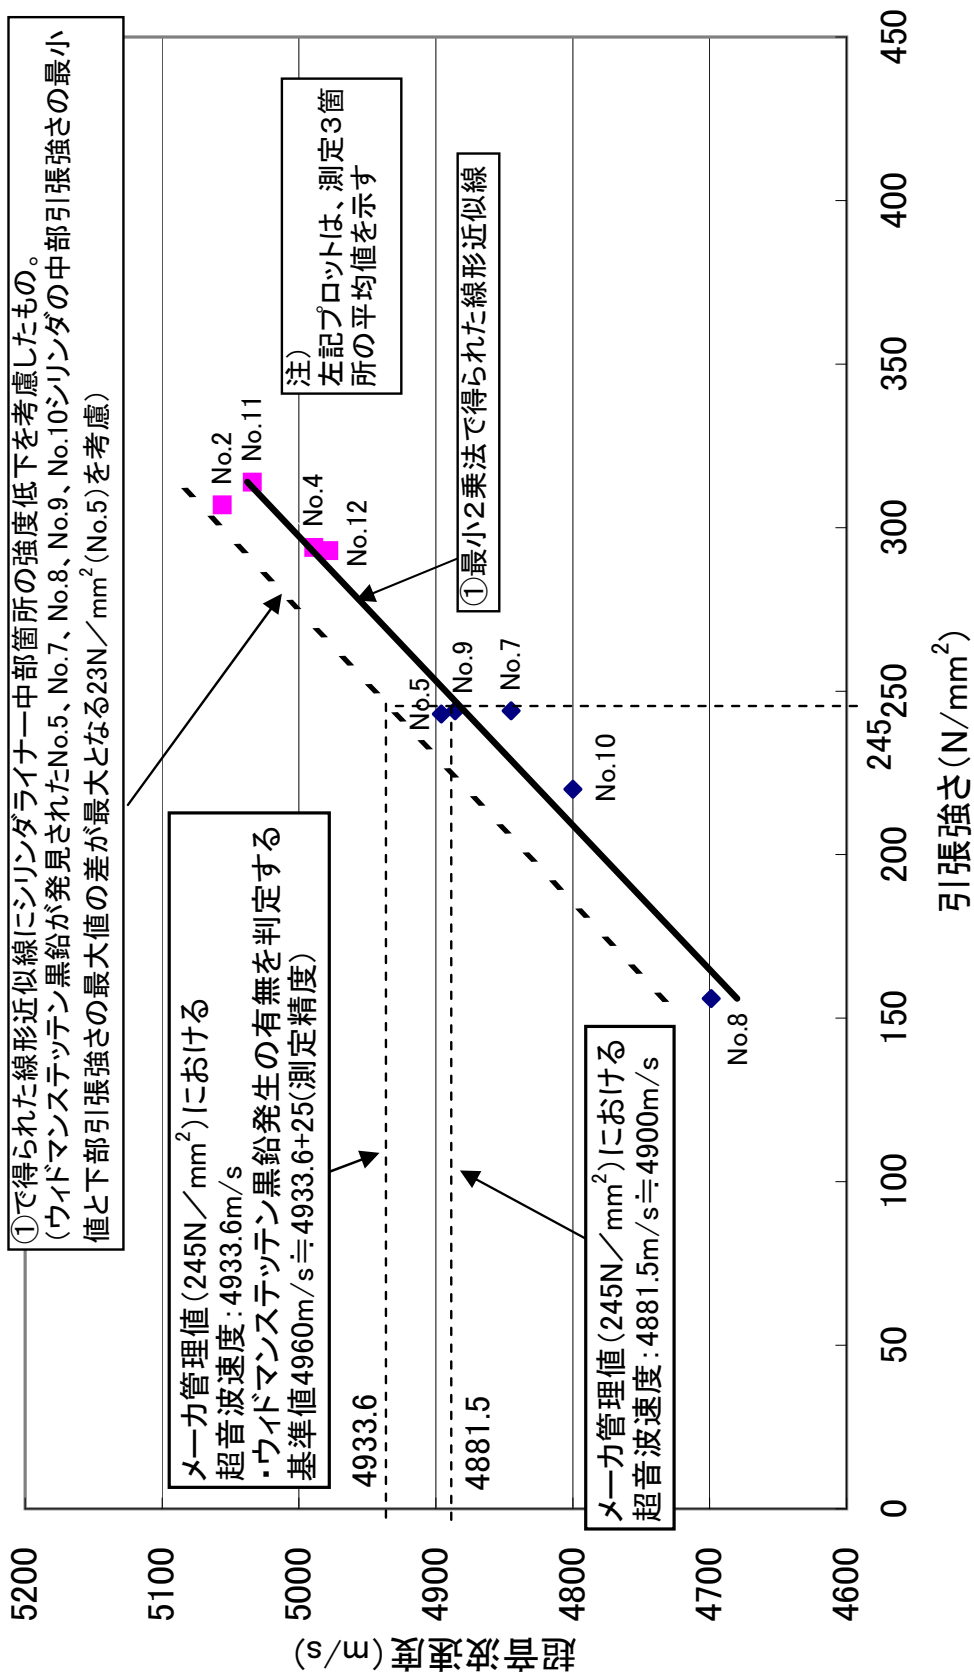
## 引張強さと超音波速度の関係図

このことから、ウイドマンステッテン黒鉛が発生したシリンダライナーは、ヤング率及び引張強さが低い傾向にあることから、ヤング率及び引張強さと関係のある超音波速度の測定により、シリンダライナーの健全性が確認できる可能性がある。そのため今回、工場に持ち帰ったシリンダライナー12個分とメーカーで保有している予備品23個の超音波速度の測定を実施し、シリンダライナーの健全性評価が可能であるか検証を行なった。
